別紙 1 市内雨量・河川の状況

別紙 2 台風 19 号における主な対応箇所概略図

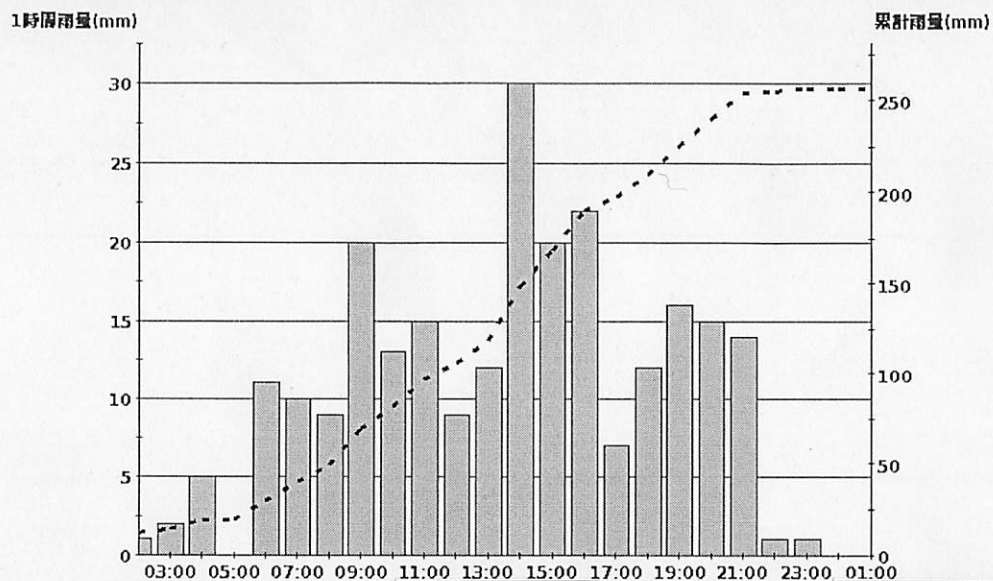
雨量グラフ

調布アメダス

観測日時	03:00	04:00	05:00	06:00	07:00	08:00	09:00	10:00	11:00	12:00	13:00	14:00
1時間雨量	2	5	0	11	10	9	20	13	15	9	12	30
累計雨量	14	19	19	30	40	49	69	82	97	106	118	148
時間最大雨量												30

観測日時	15:00	16:00	17:00	18:00	19:00	20:00	21:00	22:00	23:00	00:00	01:00	02:00
1時間雨量	20	22	7	12	16	15	14	1	1	0	0	0
累計雨量	168	190	197	209	225	240	254	255	256	256	256	256
時間最大雨量

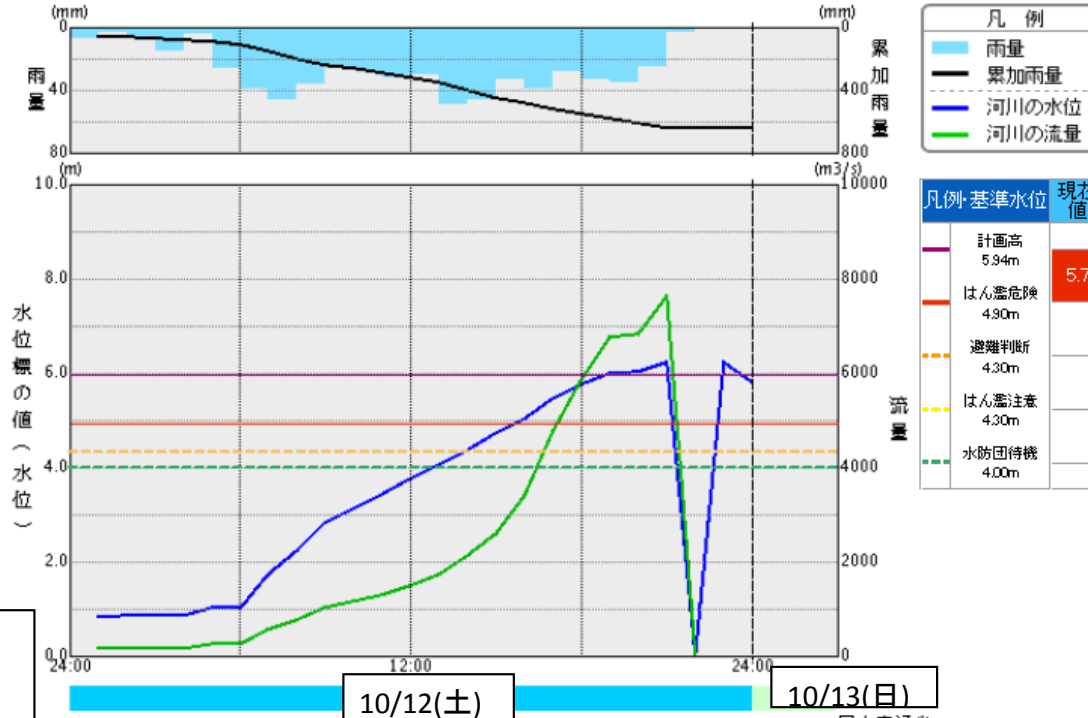
多摩川 石原水位観測所

水系名	河川名	管理区分	所管	洪水/周知/水防	位置	所在地	水位標の零点高	H-Q年度	雨量観測所
多摩川	多摩川	国河川	京浜河川事務所	○/-/○	左岸27.68km	東京都調布市多摩川三丁目 (多摩川原橋下流約200m)	A.P.27.4m (標高 26.3m)	H30	小河内 下し地点

時刻	水位 (m)	流量 (m³/s)	雨量(mm)	
			時間	累加
10/12 01:00	0.82 ↑	151	7.0	63.0
02:00	0.86 ↑	168	3.0	66.0
03:00	0.87 ↑	172	6.0	72.0
04:00	0.86 ↓	168	15.0	87.0
05:00	1.02 ↑	244	4.0	91.0
06:00	1.03 ↑	249	26.0	117.0
07:00	1.71 ↑	571	39.0	156.0
08:00	2.23 ↑	764	46.0	202.0
09:00	2.84 ↑	1027	36.0	238.0
10:00	3.14 ↑	1170	26.0	264.0
11:00	3.41 ↑	1307	28.0	292.0
12:00	3.76 ↑	1497	32.0	324.0
13:00	4.05 ↑	1718	30.0	354.0
14:00	4.37 ↑	2118	49.0	403.0
15:00	4.72 ↑	2604	46.0	449.0
16:00	5.03 ↑	3394	33.0	482.0
17:00	5.46 ↑	4743	39.0	521.0
18:00	5.77 ↑	5855	28.0	549.0
19:00	6.00 ↑	6757	33.0	582.0
20:00	6.02 ↑	6838	35.0	617.0
21:00	6.21 ↑	7636	25.0	642.0
22:00	0.00 ↓	952	3.0	645.0
23:00	6.24	閉局	0.0	645.0
10/12 24:00	5.79	閉局	0.0	645.0

※雨量は小河内雨量観測所のデータです。

※22:00の水位は、データ欠測。

※22:50の水位は、6.33mを計測。
(京浜河川事務所「出水概要」(第3報)より)

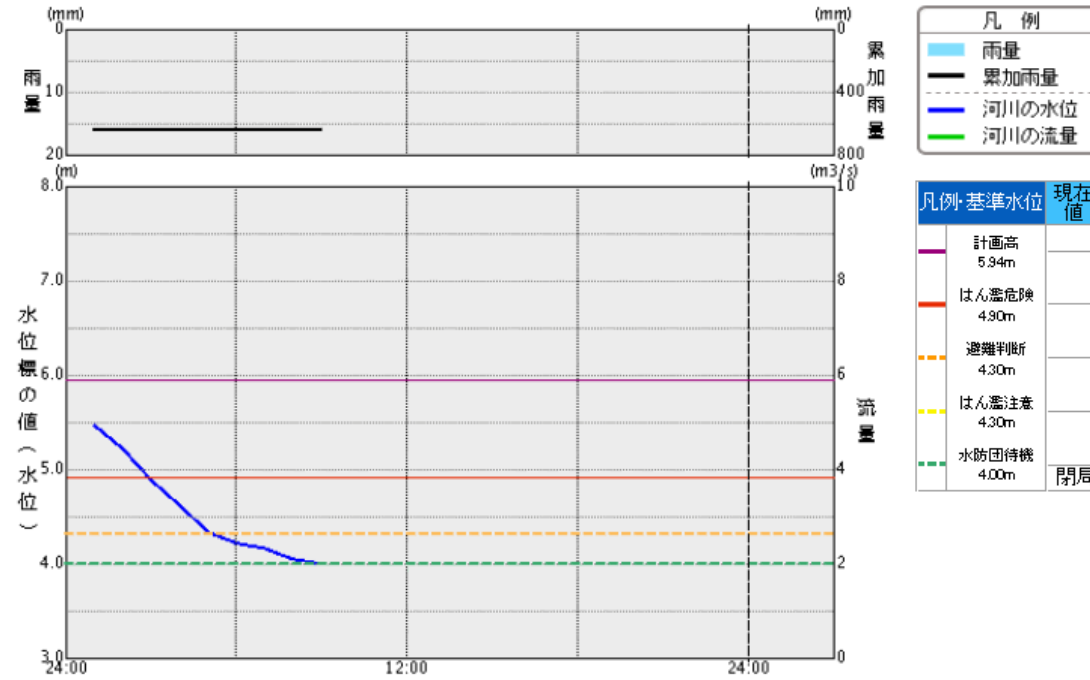
多摩川 石原水位観測所

水系名	河川名	管理区分	所管	洪水/周知/水防	位置	所在地	水位標の零点高	H-Q年度	雨量観測所
多摩川	多摩川	国河川	京浜河川事務所	○/-/○	左岸27.66km	東京都調布市多摩川三丁目 (多摩川原橋下流約200m)	AP274m (標高263m)	H30	小河内 元し地点

時刻	水位 (m)	流量 (m³/s)	雨量(mm)	
			時間	累加
10/13 01:00	5.47	閉局	0.0	645.0
02:00	5.21	閉局	0.0	645.0
03:00	4.88	閉局	0.0	645.0
04:00	4.62	閉局	0.0	645.0
05:00	4.33	閉局	0.0	645.0
06:00	4.21	閉局	0.0	645.0
07:00	4.17	閉局	0.0	645.0
08:00	4.05	閉局	0.0	645.0
09:00	3.99	閉局	0.0	645.0
10:00	閉局	閉局	0.0	0.0
11:00	閉局	閉局	0.0	0.0
12:00	閉局	閉局	0.0	0.0
13:00	閉局	閉局	0.0	0.0
14:00	閉局	閉局	0.0	0.0
15:00	閉局	閉局	0.0	0.0
16:00	閉局	閉局	0.0	0.0
17:00	閉局	閉局	0.0	0.0
18:00	閉局	閉局	0.0	0.0
19:00	閉局	閉局	0.0	0.0
20:00	閉局	閉局	0.0	0.0
21:00	閉局	閉局	0.0	0.0
22:00	閉局	閉局	0.0	0.0
23:00	閉局	閉局	0.0	0.0
10/13 24:00	閉局	閉局	0.0	0.0

凡例	基準水位	現在値
計画高	5.94m	
はん濫危険	4.90m	
避難判断	4.30m	
はん濫注意	4.30m	
水防団待機	4.00m	
		閉局

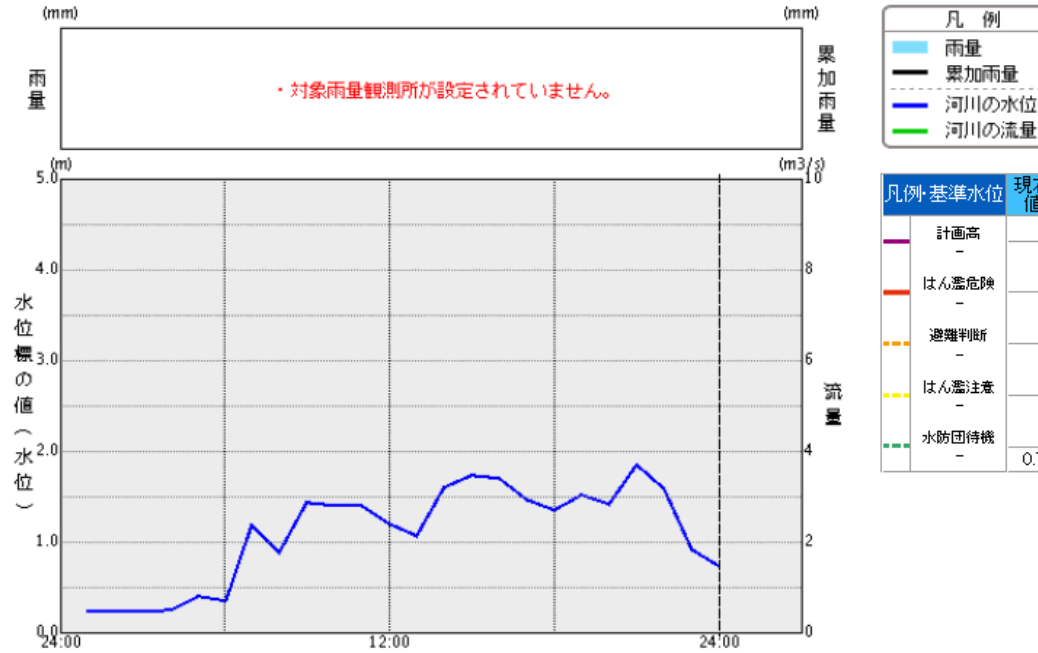
野川 大沢橋水位観測

水系名	河川名	管理区分	所管	洪水/周知/水防	位置	所在地	水位標の零点高	H-Q年度	雨量観測所
多摩川	野川	自治体	北多摩南部建設事務所	-/-/-	-	東京都三鷹市大沢5-5	A.P.362m (標高 35.1m)	-	-

時刻	水位 (m)	流量 (m ³ /s)	雨量(mm)	
			時間	累加
10/12 01:00	0.23	-	-	-
02:00	0.23	欠測	-	-
03:00	0.23	-	-	-
04:00	0.24	欠測	-	-
05:00	0.39	-	-	-
06:00	0.34	欠測	-	-
07:00	1.18	欠測	-	-
08:00	0.88	欠測	-	-
09:00	1.43	-	-	-
10:00	1.39	-	-	-
11:00	1.40	-	-	-
12:00	1.20	欠測	-	-
13:00	1.06	欠測	-	-
14:00	1.59	欠測	-	-
15:00	1.73	-	-	-
16:00	1.70	欠測	-	-
17:00	1.47	欠測	-	-
18:00	1.35	-	-	-
19:00	1.51	-	-	-
20:00	1.41	欠測	-	-
21:00	1.85	-	-	-
22:00	1.58	-	-	-
23:00	0.91	-	-	-
10/12 24:00	0.73	-	-	-

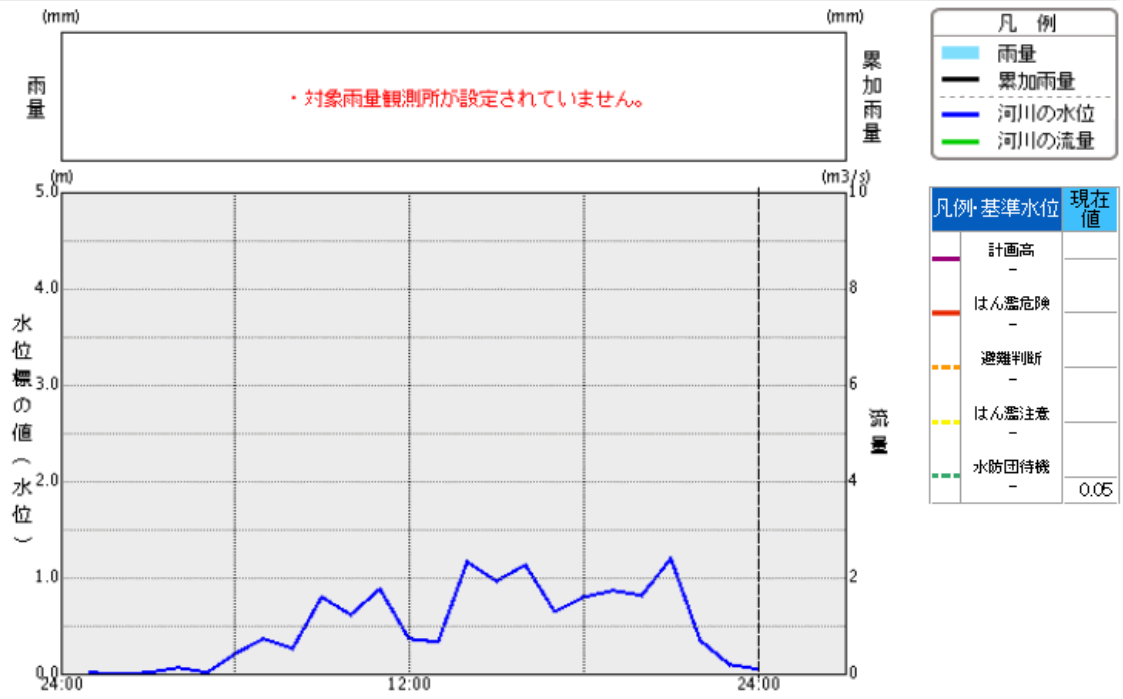
入間川 入間川水位観測所

水系名	河川名	管理区分	所管	洪水/周知/水防	位置	所在地	水位標の零点高	H-Q年度	雨量観測所
多摩川	入間川	自治体	北多摩南部建設事務所	-/-/-	-	東京都昭島市東つつじヶ丘2	A.P.292m (標高 28.1m)	-	-

時刻	水位 (m)	流量 (m ³ /s)	雨量(mm)	
			時間	累加
10/12 01:00	0.01	-	-	-
02:00	0.00	欠測	-	-
03:00	0.01	-	-	-
04:00	0.06	欠測	-	-
05:00	0.02	-	-	-
06:00	0.22	欠測	-	-
07:00	0.37	欠測	-	-
08:00	0.26	欠測	-	-
09:00	0.80	-	-	-
10:00	0.61	-	-	-
11:00	0.88	-	-	-
12:00	0.37	欠測	-	-
13:00	0.33	欠測	-	-
14:00	1.17	欠測	-	-
15:00	0.96	-	-	-
16:00	1.13	欠測	-	-
17:00	0.65	欠測	-	-
18:00	0.80	-	-	-
19:00	0.86	-	-	-
20:00	0.81	欠測	-	-
21:00	1.19	-	-	-
22:00	0.35	-	-	-
23:00	0.10	-	-	-
10/12 24:00	0.05	-	-	-

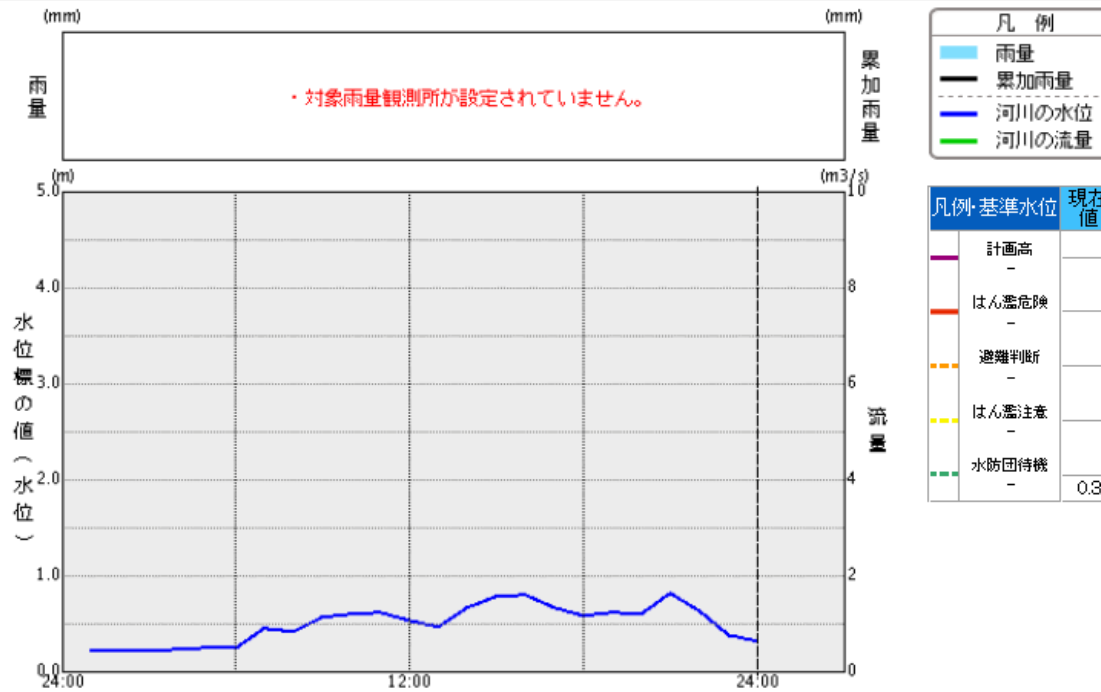
仙川 長久保水位観測所

水系名	河川名	管理区分	所管	洪水/周知/水防	位置	所在地	水位標の零点高	H-Q年度	雨量観測所
多摩川	仙川	自治体	北多摩南部建設事務所	-/-/-	-	東京都三鷹市新川6-6 (長久保三ノ橋)	A.P.473m (標高 46.1m)	-	-

時刻	水位 (m)	流量 (m ³ /s)	雨量(mm)	
			時間	累加
10/12 01:00	0.21	-	-	-
02:00	0.21	欠測	-	-
03:00	0.21	-	-	-
04:00	0.23	欠測	-	-
05:00	0.25	-	-	-
06:00	0.25	欠測	-	-
07:00	0.45	欠測	-	-
08:00	0.41	欠測	-	-
09:00	0.57	-	-	-
10:00	0.59	-	-	-
11:00	0.61	-	-	-
12:00	0.53	欠測	-	-
13:00	0.47	欠測	-	-
14:00	0.66	欠測	-	-
15:00	0.78	-	-	-
16:00	0.79	欠測	-	-
17:00	0.67	欠測	-	-
18:00	0.58	-	-	-
19:00	0.62	-	-	-
20:00	0.60	欠測	-	-
21:00	0.81	-	-	-
22:00	0.63	-	-	-
23:00	0.38	-	-	-
10/12 24:00	0.32	-	-	-
