第 3 章

史跡下布田遺跡の概要

第 1 節 史跡指定・追加指定

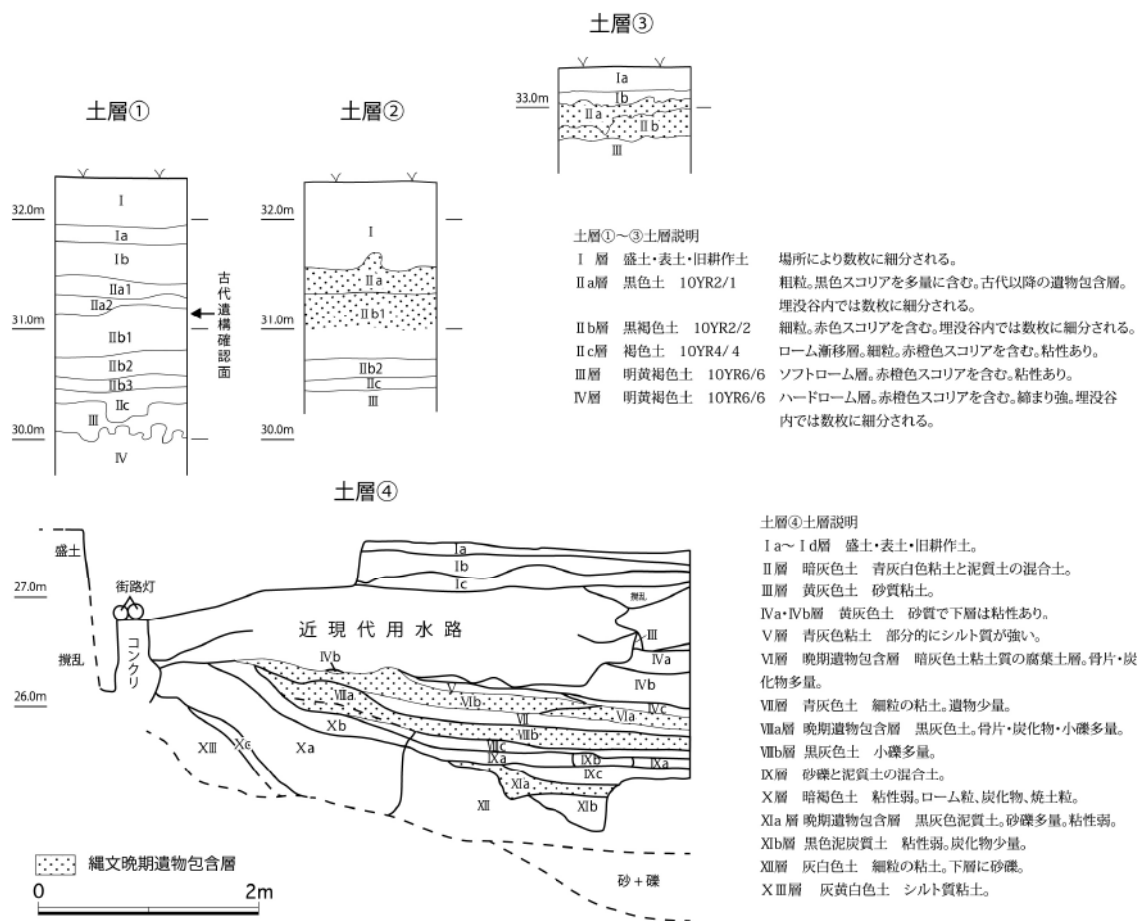
図 16 史跡周辺の基本層序柱状図

段丘高位面の基本層序を見ると、縄文時代晩期の遺構・遺物の分布が薄い史跡範囲北東部では、表土・耕作土、Ⅱa層（黒色土層）、Ⅱb層（黒褐色土層）、Ⅱc層（ローム漸移層）という標準的な層序であるのに対して、遺物集中域が検出された低位面沿いの区域では、表土・耕作土直下に縄文時代晩期の遺物包含層の堆積（Ⅱb層）が認められる。この遺物包含層は上下2層に細分され、上層は炭化物や焼けた獣骨片を多量に含む締まりの弱い黒色土・黒褐色土なのに対して、下層は上層に比べるとやや明るい暗褐色土で、いずれも平均1.5～2.0cmの層厚を測る。遺物包含層の下は、場所によってⅡb層の堆積が若干認められるが、基本的にはⅡc層（ローム漸移層）もしくはⅢ層（ソフトローム層）となる。

段丘低位面の基本層序は、晩期の遺構・遺物がほとんど検出されていない史跡範囲北西部、埋没谷の深い部分では、Ⅱa層、Ⅱb層が厚く堆積し、ローム漸移層、ソフトローム層となるのに対して、遺物集中域が検出された史跡範囲中央部、高位面との境付近では、やはり表土・耕作土直下に晩期遺物包含層の堆積が見られる。遺物包含層の下は、場所によってⅡb層を挟む場合もあるが、そのままローム漸移層もしくはソフトローム層となることが多い。

崖線斜面部から低地部にかけては、既往調査の結果、崖線下を旧流路が西から東へと流れて

いたことが明らかになっている。旧流路は下層に粘土層と砂利層が互層をなして堆積し、その上に黒色シルト質粘土の晩期包含層が3層確認されている。更に晩期遺物包含層の上層には古代の遺構確認面があり、黄灰色粘土層が堆積している。低地部で確認された遺物包含層のうち上位2層は、その堆積状況から見て、段丘上からの流れ込み、もしくは流路によって上流から流され堆積した可能性が高いが、最下層については比較的安定した平坦面を形成していることから、生活面の可能性があると考えられる。

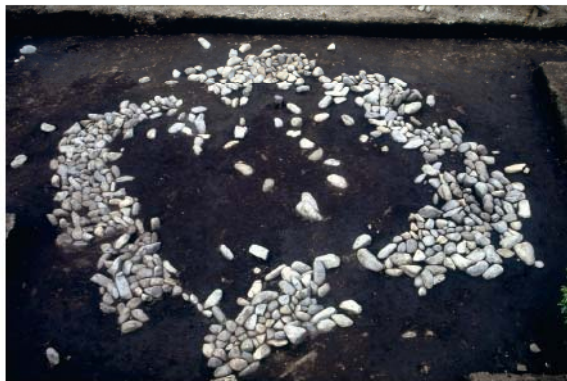
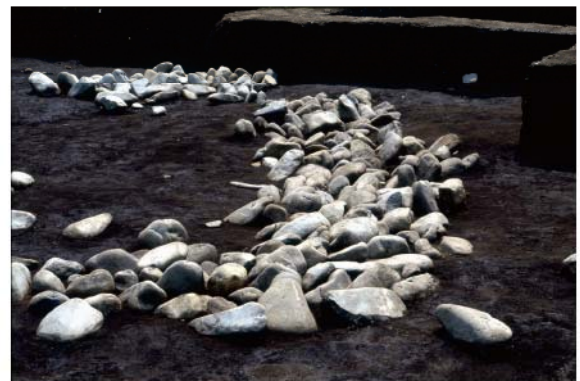
史跡範囲の西北部、段丘高位面と低位面の境界付近の緩斜面に位置する（第13地点）。人頭大の河原石を、幅60～150cmの带状に配石したもので、全体の平面形態は隅丸長方形を呈し、長辺6.5～7.0m、短辺6.1～6.5mを測る。配石状況にはある程度規則性が認められ、群あるいは列の両端を横位の礫で区画し、区画内を立石もしくは斜位の礫で充填している。攪乱により部分的に配石列が途切れる箇所が見られるが、本来、带状の配石列が全周していたのか、いくつかの配石群が集合したものであったのかは不明である。礫は長楕円形のものが大半で、大きいものは40～50cm、重量は7～10kgと、形や大きさについて斉一的な選択が行われたものと考えられる。使用された礫の数は650～800点と推定されている。

方形配石遺構（左：遺構全景 右：配石状況）（昭和56年調査）

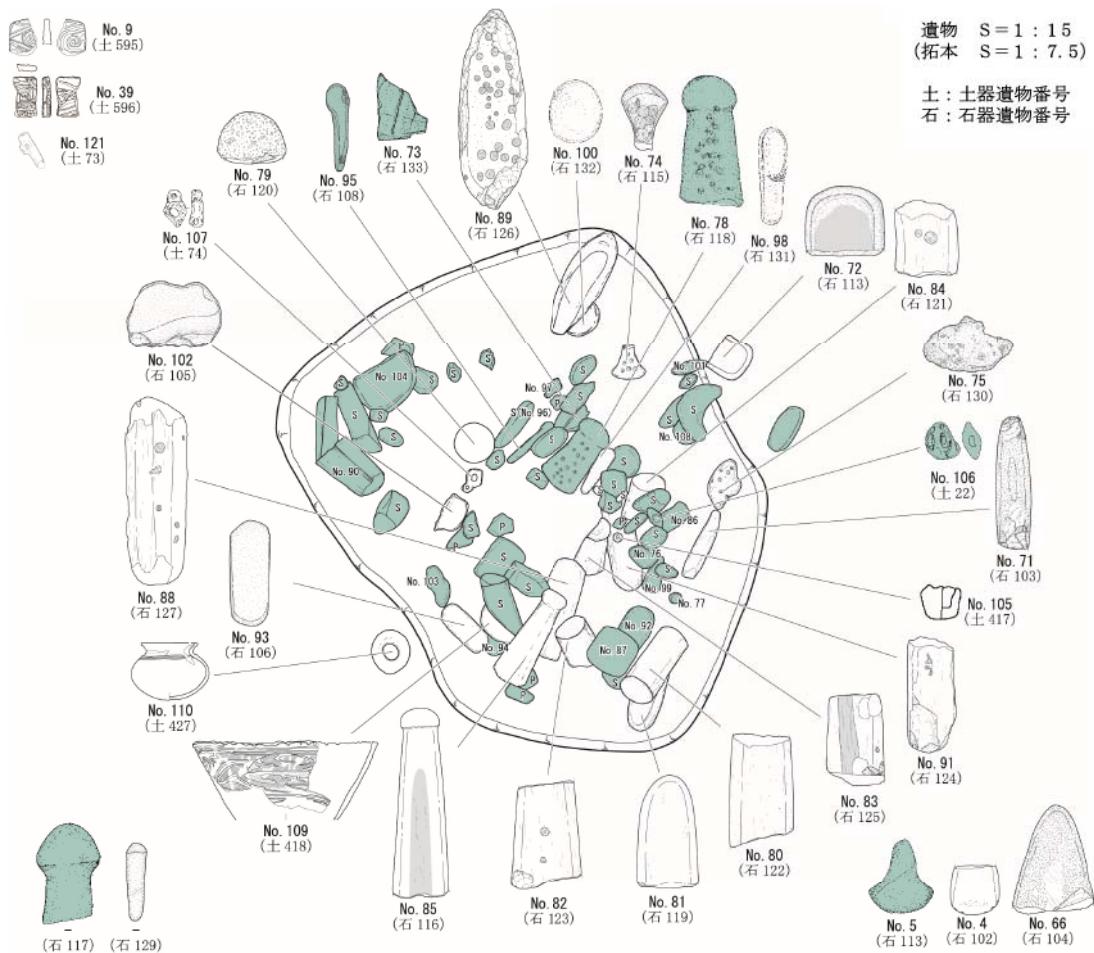
図20 石棒集積遺構実測図（青色は所在不明資料を示す）

石棒集積遺構出土遺物は、遺物自体に注記された番号がNo.1～121まで確認できたため、少なくとも発掘調査当時は、121点の遺物が出土したと考えられる。そのうち、出土状況の実測平面図（図20）にはNo.71～110のみ図上の遺物に遺物番号を付して記載されているが、その39点のうち、18点が所在不明である。また、平面図には、番号のない遺物も38点あり、それらは全て所在不明である。

以上をまとめると、平面図に記載されている遺物は、総数77点あり、そのうち56点が所在不明である。上記の出土状況の平面図と、出土状況写真に見られる遺物及びその配置状況は同じであり、つまるところ遺物の70%強が所在不明である。

本遺構の出土遺物は、発掘調査を実施した國學院大學久我山高校から、平成24年度に調布市へ移管された。移管後に整理作業を行った結果、写真や実測図に記録されていた大型石棒を含め、多くの石器、土器、礫等の不足している状況が明らかとなった。

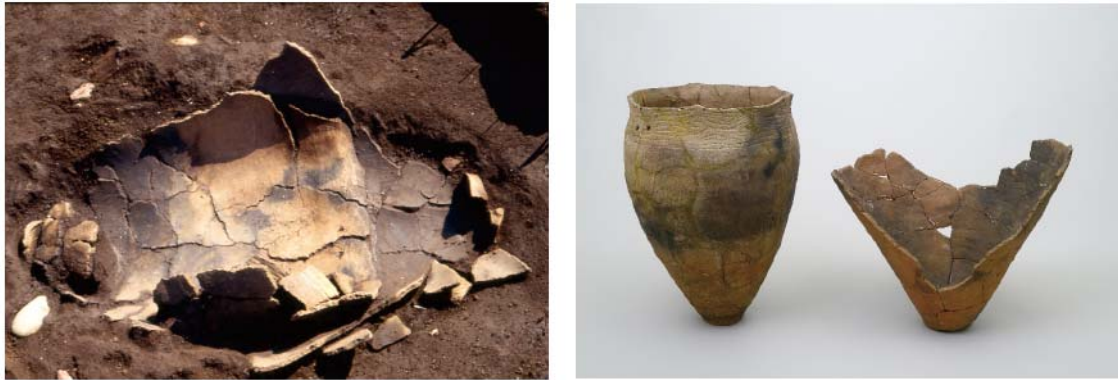
史跡範囲の中央東寄り、台地部高位面の崖線際付近に位置する（第11-3地点）。縄文時代晩期の遺物集中域の最下面から検出された。土器棺墓は、深鉢形土器2点を合せ口状に組み合わせ、身（棺本体）と蓋としたもので、楕円形の掘り込みの中に横位の状態で埋設されている。

掘り込みの規模は、長軸 87cm、短軸 48cm を測る。土器棺は押しつぶされた状態で検出されている。土器棺内部からは、炭化物や焼土とともに焼けた骨片が多量に確認されている。遺存状態が悪く、詳細は明らかでない。土器棺に用いられた土器はいずれも安行 3d 式の深鉢である。

合口土器棺墓 (左：出土状況 右：出土土器)

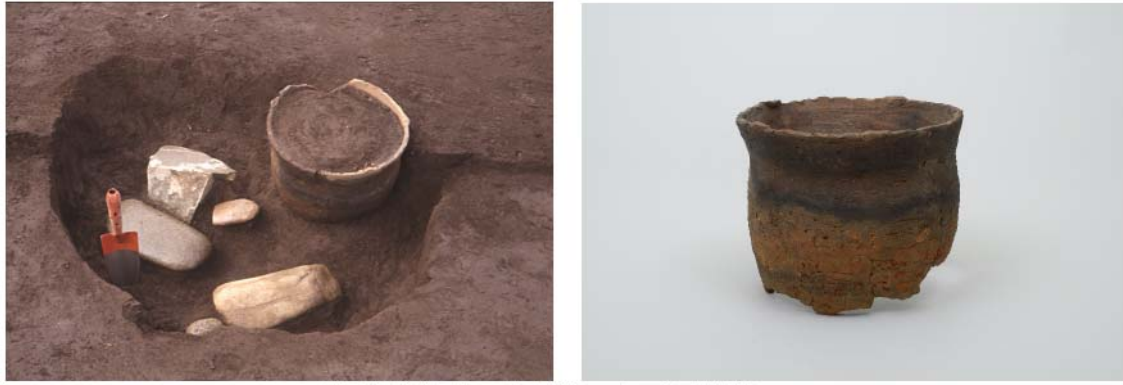
史跡範囲の東側、段丘高位面の崖線際付近で検出された(第 1 1 - 3 地点)。合口土器棺墓の西方 20.5m に位置する。楕円形を呈する土坑内に、胴下部から底部を打ち欠いた深鉢型土器と大小 5 個の河原石が埋設されている。土坑の規模は、長軸 95cm、短軸 80cm、確認面からの深さ 30cm を測る。底面は平坦で、壁は比較的急傾斜で立ち上がる。深鉢は土坑の北隅に底面から約 9cm 浮いた正位の状態で埋設されている。河原石は、深鉢の南側、何れも覆土下層から出土している。河原石の形は楕円形、長楕円形、不整形と様々で、大きさは小さいもので 9cm、大きいもので 27cm と、形状や大きさに規則性は認められない。配置に関しても、意図的な埋設かどうかは不明である。土器内及び土坑覆土から炭化物や焼土、焼けた骨片が多量に検出されているが、骨片は遺存状態が悪く、人骨か獣骨か明らかでない。

配石埋甕墓（左：出土状況 右：出土埋甕）

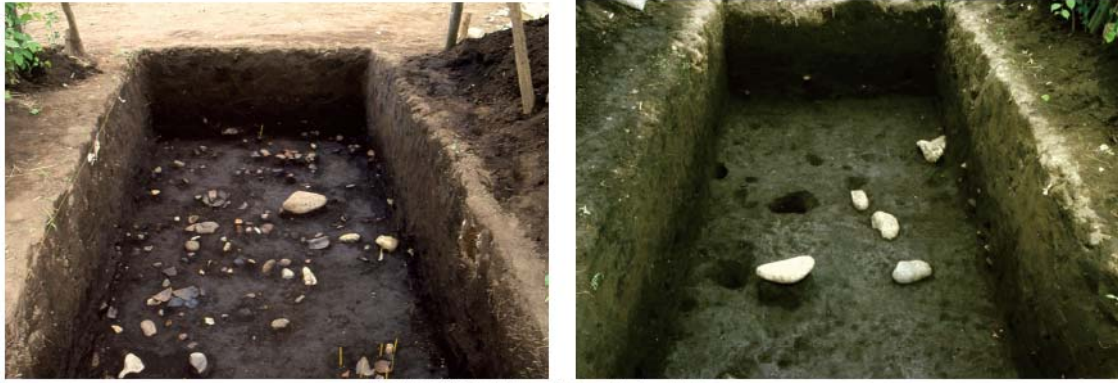
段丘低位面に位置する方形配石遺構の南側一帯と、段丘高位面の合口土器棺墓と配石埋甕墓に挟まれた区域において、晩期の遺物集中域が確認されている。出土遺物を見ると、これまで史跡下布田遺跡を特徴づけてきた呪術的・祭祀的要素を示す遺物は顕著でなく、多量の無文精製土器や粗製土器、製塩土器のほか、石器製作に伴って排出された剥片や未成品といった、日常生活に由来する遺物が、炭化物や焼土、骨片とともに多量に検出されている。

史跡地内では、これまでの調査で居住施設の存在は確認されていないが、史跡内の2か所で確認された遺物集中域は、何らかの居住痕跡を示す可能性が考えられる。方形配石遺構の南側に広がる遺物集中域では、その下層から径12～68cmの小穴54基が検出されている。これまでのところ小穴群の配置に規則性等は認められず、竪穴住居の柱穴など確実に居住施設と判断できるものはないが、縄文時代晩期の関東や中部地方では、竪穴住居の掘り込みが浅くなるため、住居跡として残りにくく、発掘調査において検出しにくい傾向がある。令和元年度にも方形配石遺構南側の遺物集中域について居住痕跡確認を目指して調査を実施したが、明確な居住痕跡といえる遺構の検出には至らなかった。

晩期遺物集中域（左）・小穴（右）

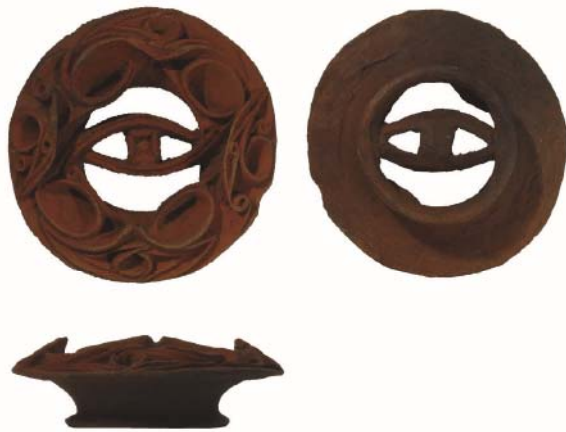
また、第6地点から出土した土製耳飾は、直径9.8cm、厚さ3.4cmと大型で、非常に精緻な造りの優品として国重要文化財に指定されている。土台となる部分は、薄いドーナツ状の円板と短い筒状の部分からなり、表面には透かし彫りによる環状または渦巻状の花弁を思わせる複雑で立体的な装飾が施される。裏面には装飾的要素は認められず、ヘラナデによって平滑に調整されるのみである。全体に鮮やかな赤彩が施される。群馬県桐生市千網谷戸遺跡から出土した土製耳飾と法量・意匠・質感が酷似しており、千網谷戸遺跡で製作されたものが、下布田

国指定重要文化財 土製耳飾

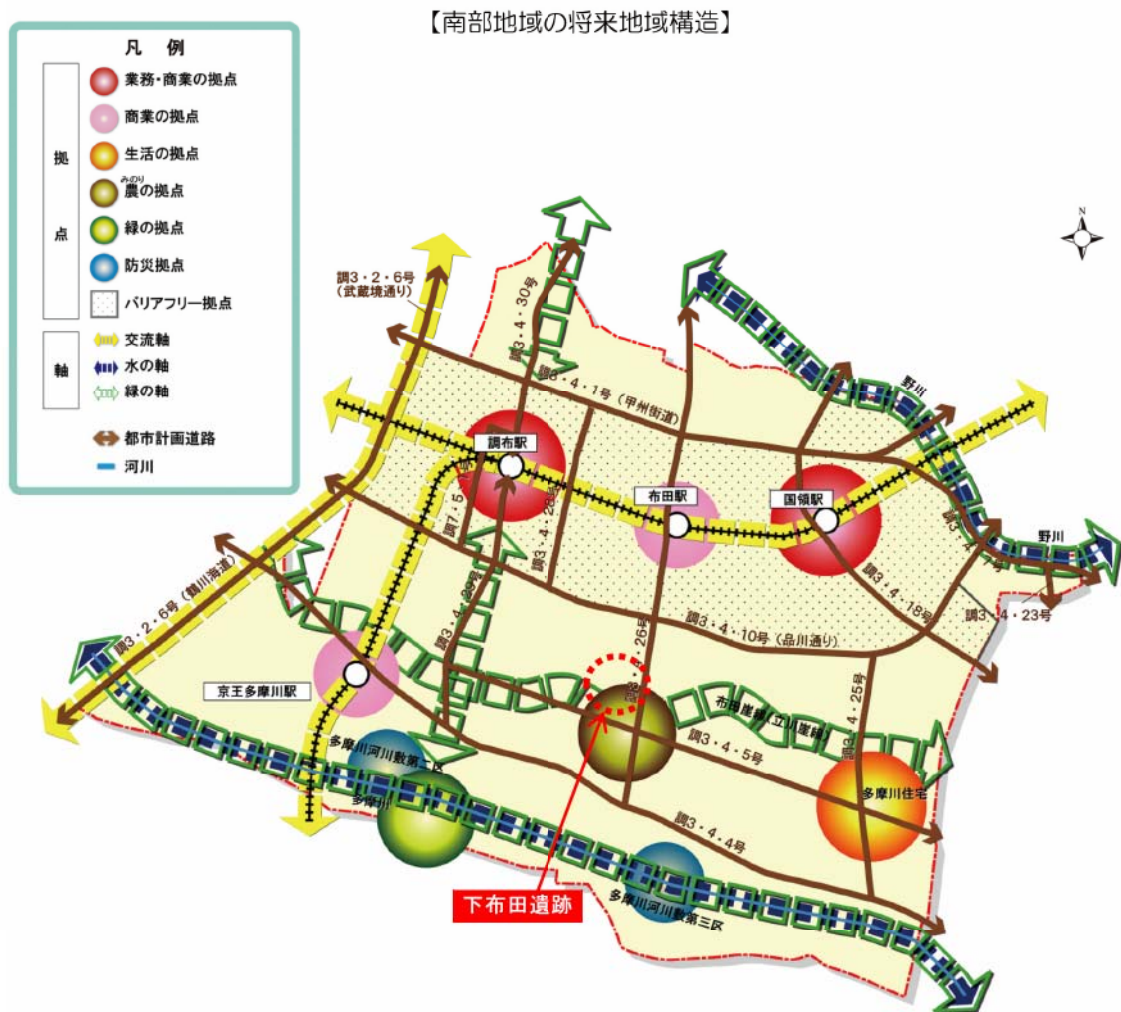
図 2 4 調布市都市計画マスタープラン（南部地域の将来地域構造）
（平成 10 年 6 月策定，平成 26 年 9 月改訂）

都市計画マスタープランにおいては、史跡の南側にあるまとまった生産緑地を、都市農業の振興を図り、地域の良好な環境と農の風景を守っていく「農の拠点」として位置付けている。下布田遺跡や布田崖線の緑についても、南部地域の個性を育み、循環型のまちづくりを実現するうえで重要な役割を担う「緑」の軸として位置付けている。

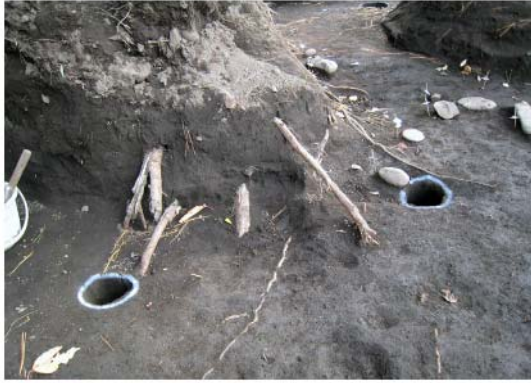
写真① 伸張した根が遺構に絡んだ状況

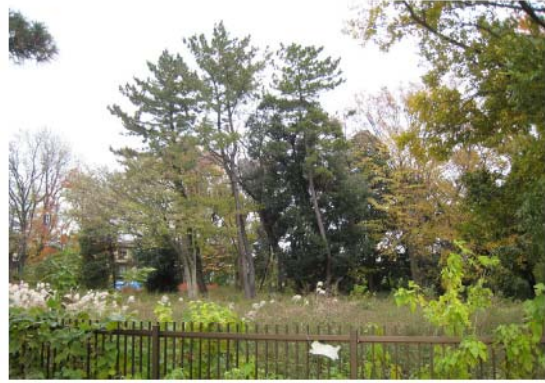
写真② 高木化、自然樹形が乱れた樹木
(苗圃として植栽)

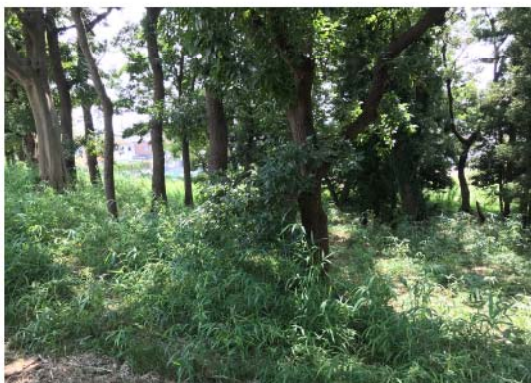
写真⑦ 多摩丘陵への視界を妨げる樹木

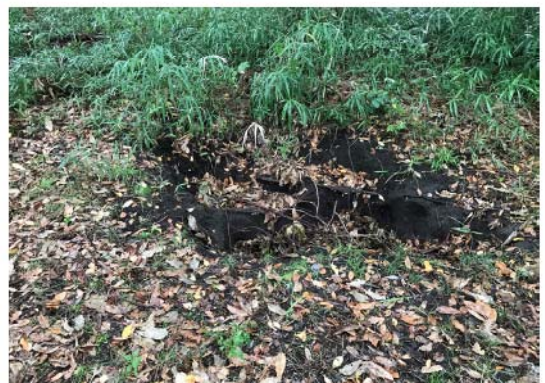
写真⑧ 無断掘削

現状は自由に立ち入りできる状況である。そのため市教育委員会では、史跡地内での無断掘削・採取等のき損行為を防止するため、定期的な見回りや注意喚起の掲示を行うなどしている。また、史跡地内で繁茂、高木化した樹木の剪定作業や、下草の除草作業を年に数回行っている。

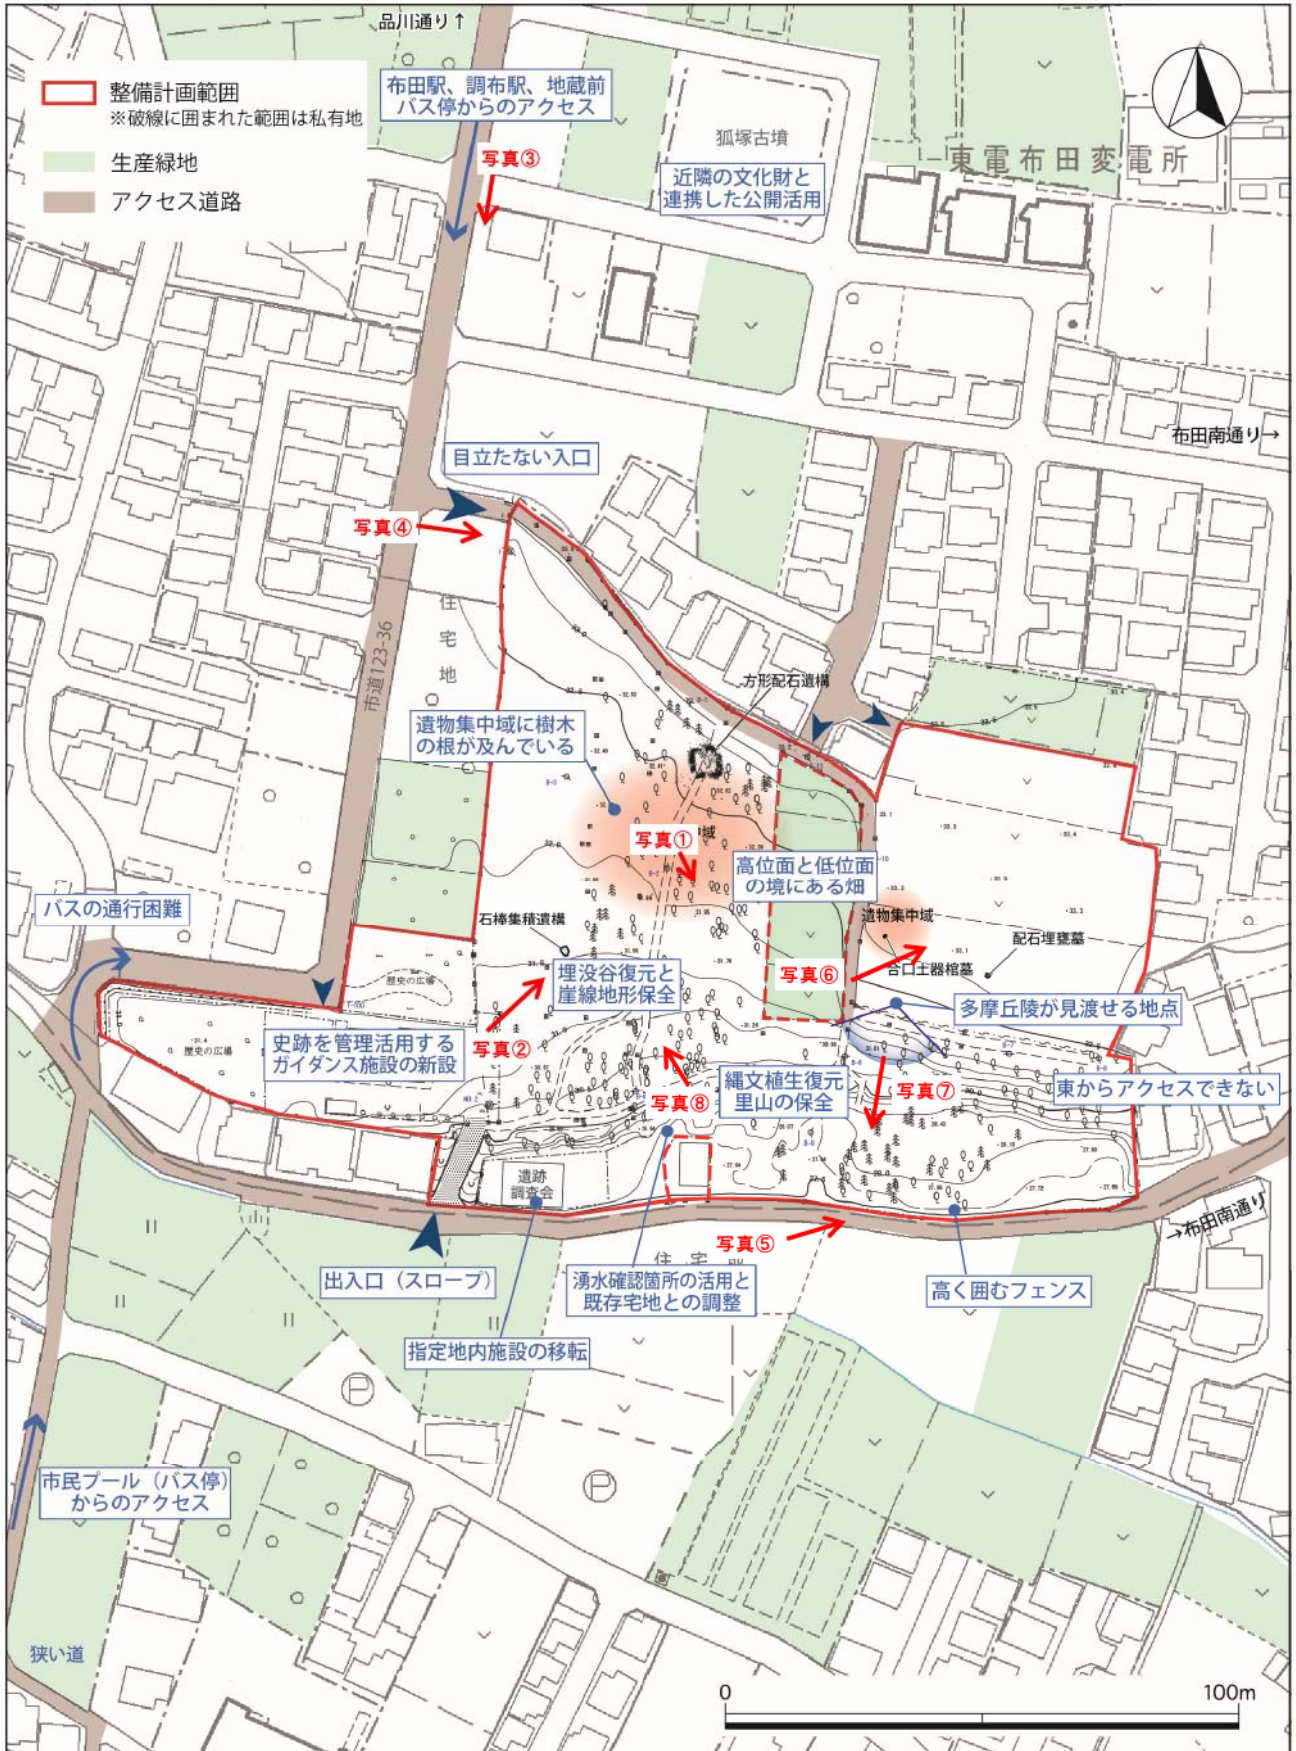
図 29 整備計画範囲の現況（整備課題図）

現状・既往計画・地域要望	整備の課題
<p>●計画対象範囲の設定</p> <ul style="list-style-type: none"> 整備対象範囲は、史跡指定地と隣接する公有地である。そのうち、指定地にある宅地と畑（生産緑地）は短期的には整備対象外となる。ただし、宅地は湧水地点に接し、畑は低位面と高位面の境界部にあることから、いずれも遺跡の特徴を伝える重要な地点である。 遺跡調査会事務所が指定地内にある。（平成15年築。軽量鉄骨造2階建。建築面積約83㎡、延床面積約162㎡） <p>●調査に関する現状</p> <ul style="list-style-type: none"> 史跡下布田遺跡では、これまで数次にわたり発掘調査が行われてきたが、目的や主体が異なり、系統だった調査に取り組むことができていなかった。また、遺構の性格付け、集落の基本構成など、未解明な部分がある。このため、市は平成29年度から整備に向けて確認調査を開始している。 <p>●遺構の保存に関する現状</p> <ul style="list-style-type: none"> 史跡の地下には縄文晩期の遺構が残っている。方形配石遺構や石棒集積遺構などのほか、遺物包含層が高位面・低位面ともに広がっている。史跡にはフェンスや柵を設けているが、無断掘削や無断採取が過去に発生し、注意喚起の掲示を行っている。 史跡指定地中央部では、樹木が高木化している。ヒマラヤスギやメタセコイア等の外来種が多く、密植栽培のまま成長して自然樹形が崩れている。さらに、地中に伸びた根により遺構が攪乱を受けている。樹木が遺跡の保存に悪影響を与えているとともに、武蔵野の里山的な景観も損ねている。 <p style="text-align: center;">写真① 写真②</p> <ul style="list-style-type: none"> 崖線斜面部でも樹木が密集・高木化しており、このまま成長しても自然な樹形に戻ることはない。また、崖線地形の維持が危ぶまれる。 	<p>●計画対象範囲にかかる課題</p> <ul style="list-style-type: none"> 宅地・生産緑地は、公有化の見通しはない（交渉継続中）。このため、公有化された段階ですみやかに整備できるよう、整備事業期間中の調査等、実施できる事項を検討する必要がある。 史跡公園としての開園に先立ち、遺跡調査会事務所は、移転する必要がある。 <p>●継続的調査による史跡全体像の解明</p> <ul style="list-style-type: none"> 遺跡の特徴を伝えるために必要な調査について、整備事業に先立ち計画的に取り組む必要がある。 <p>●遺構の保存に関する課題</p> <ul style="list-style-type: none"> 史跡は常に開放しており、今後もいたずら行為や無断掘削等が行われる可能性がある。保存の対策として地下遺構に対する盛土を十分確保する必要がある。 樹木根が遺構に悪影響を与えている、あるいは縄文時代の景観への理解を損なっている既存樹木の伐採。 <ul style="list-style-type: none"> 崖線斜面部の樹木管理（間伐等）による地形保全。

現状・既往計画・地域要望	整備の課題
<p>●遺跡の特徴の表現に関する現状・方向性</p> <ul style="list-style-type: none"> ・保存活用計画において、「史跡の整備において、可能な限り、縄文時代晩期の植生や旧地形の復元を図り、…」と方針を示してある。 ・発掘調査で検出された植物リスト（ただし、令和2年度の調査成果を含めて精査を進めている） 木本類：マキ・モミ・マツ・スギ・コナラ・ハンノキ・オニグルミ・クリ・ムクロジ 等 草本類：カヤツリグサ・アカザ・ヨモギ・ススキ 等 ・主要遺構はすべて地下に埋蔵されており、見学できない状況にある。また、石棒集積遺構の出土遺物の7割が所在不明である。保存活用計画において、「検出遺構を復元展示もしくは平面表示し、解説板等を設置する。」と方針を示してある。 <p>●公開・活用に関する現状</p> <p>(アクセス)</p> <ul style="list-style-type: none"> ・史跡に隣接する道路は、幅員最大6.0mの生活道路であり、大型バスの通行に適していない。
