## 地盤補修の施工状況に関する

## オープンハウスの資料

令和6年5月31日・6月1日

東日本高速道路(株) 関東支社 東京外環工事事務所  
国土交通省 関東地方整備局 東京外かく環状国道事務所  
中日本高速道路(株) 東京支社 東京工事事務所

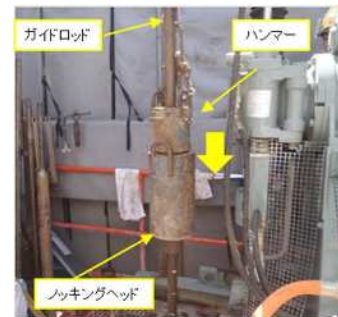
実施状況

○現地で標準貫入試験を行い、N値50相当であることを確認しています。
