陥没・空洞箇所の実況及びシールドトンネル工事の状況等に関する

オープンハウスの資料

【陥没・空洞箇所の実況】

令和6年6月1日

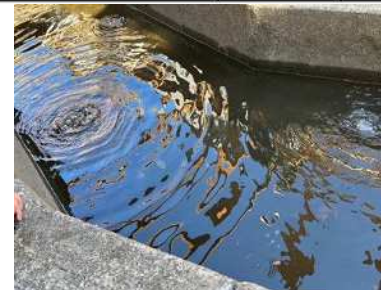
入間川で発生した気泡（発生原因）

気泡発生状況

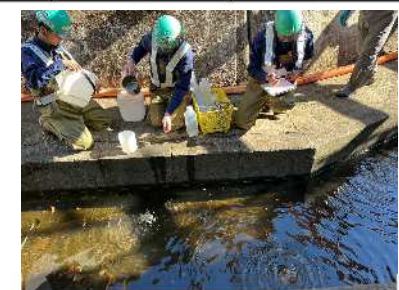
○河川内の水質調査の測定値は、気泡発生箇所の上流側と下流側を比較しても大きな変化はありませんでした。

調査実施状況（水質調査）

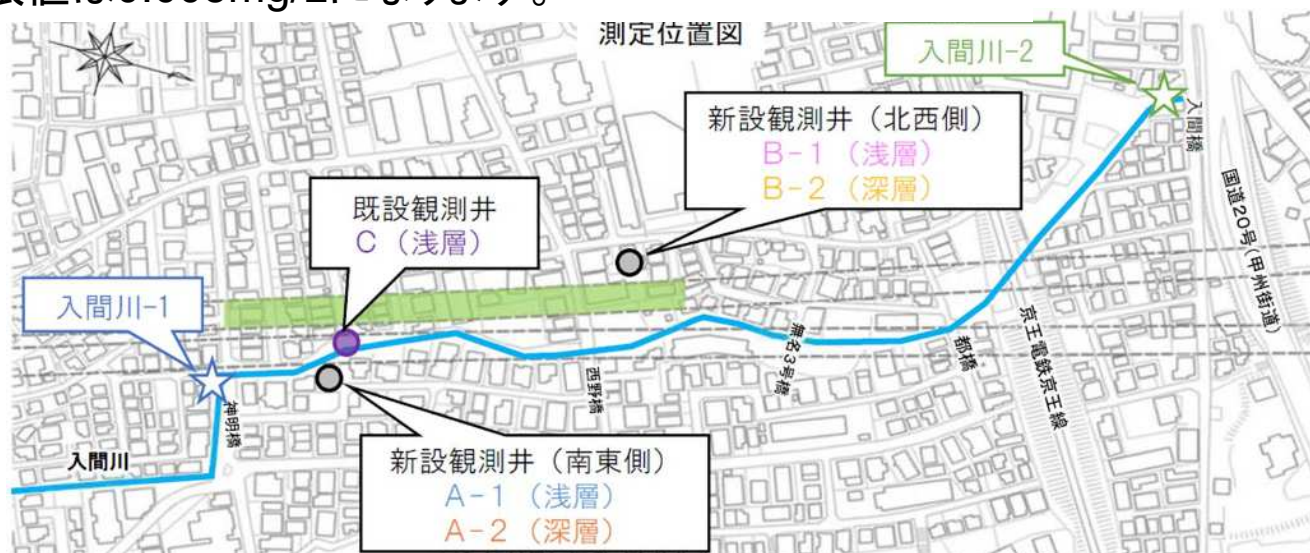
○地盤補修着手以降、水質への影響は確認されていません。

水素イオン濃度 (pH) モニタリングの結果	<u>入間川-1</u>	<u>入間川-2</u>	<u>A-1(浅層)</u>	<u>A-2(深層)</u>	<u>B-1(浅層)</u>	<u>B-2(深層)</u>
	7.0~10.4	7.1~9.6	4.7~7.0	6.1~7.5	6.2~7.7	7.0~8.1

六価クロム モニタリングの結果	<u>入間川-1</u>	<u>入間川-2</u>	<u>A-1(浅層)</u>	<u>A-2(深層)</u>	<u>B-1(浅層)</u>	<u>B-2(深層)</u>
	0.005mg/L 未満	0.005mg/L 未満	0.005mg/L 未満	0.005mg/L 未満	0.005mg/L 未満	0.005mg/L 未満
