地盤補修の施工状況等に関する

オープンハウスの資料

【シールドトンネル工事の状況等】

令和7年12月20日

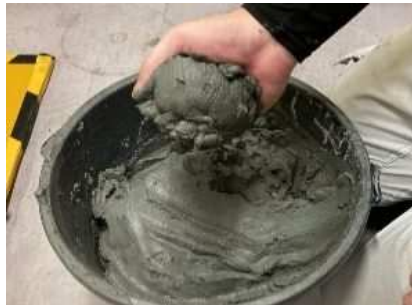
160R 手触・目視

- モニタリングデータや排土性状確認結果より、排土性状の大きな変化は確認されていません。
- 掘削土を1日2回の頻度で採取し、手触、目視、ミニスランプ試験を行い、排土性状の変化を確認しています。
- 20リングに1回の頻度を基本として掘削土の粒度分布試験を実施し、細粒分や礫分の比率などを確認しています。

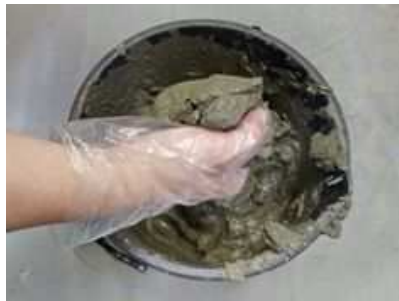
43R 手触・目視

- モニタリングデータや排土性状確認結果より、排土性状の大きな変化は確認されていません。
- 掘削土を1日2回の頻度で採取し、手触、目視、ミニスランプ試験を行い、排土性状の変化を確認しています。
- 20リングに1回の頻度を基本として掘削土の粒度分布試験を実施し、細粒分や礫分の比率などを確認しています。
