令和元年台風第19号に伴う浸水被害に関する住民説明会

(令和2年10月 中間報告)

調布市

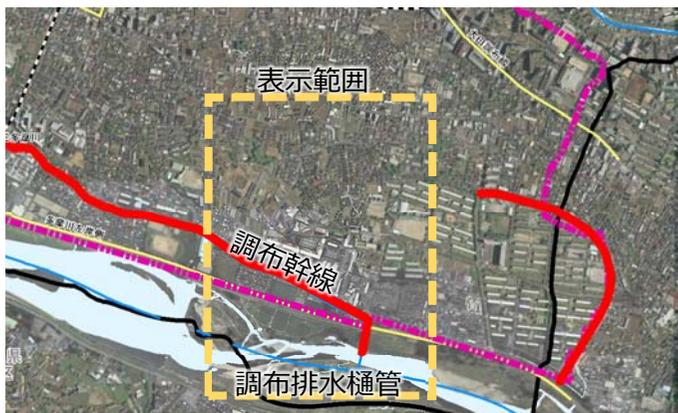
■ シミュレーション結果（最大浸水深） 22:50時点

- ・ 多摩川から調布幹線への逆流は発生したものの、水位上昇は調布幹線内で収まり調布幹線からの溢水は生じていない。
- ・ 調布幹線の水位上昇に伴う水路への逆流により、低地部にて水路から溢水発生。

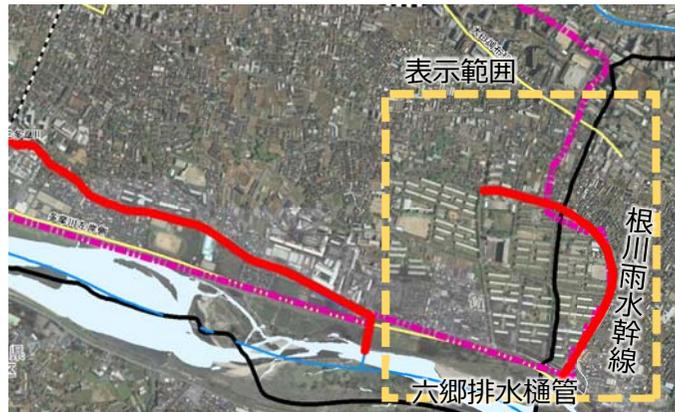
■ シミュレーション結果（最大浸水深） 23：40時点

まとめ ・多摩川からの逆流が発生し、低地部に多摩川の水が浸水した。
